# GRAND ARRAS

ÉLABORATION DU PLAN LOCAL  
D'URBANISME INTERCOMMUNAL

# REGLEMENT

TOME 2

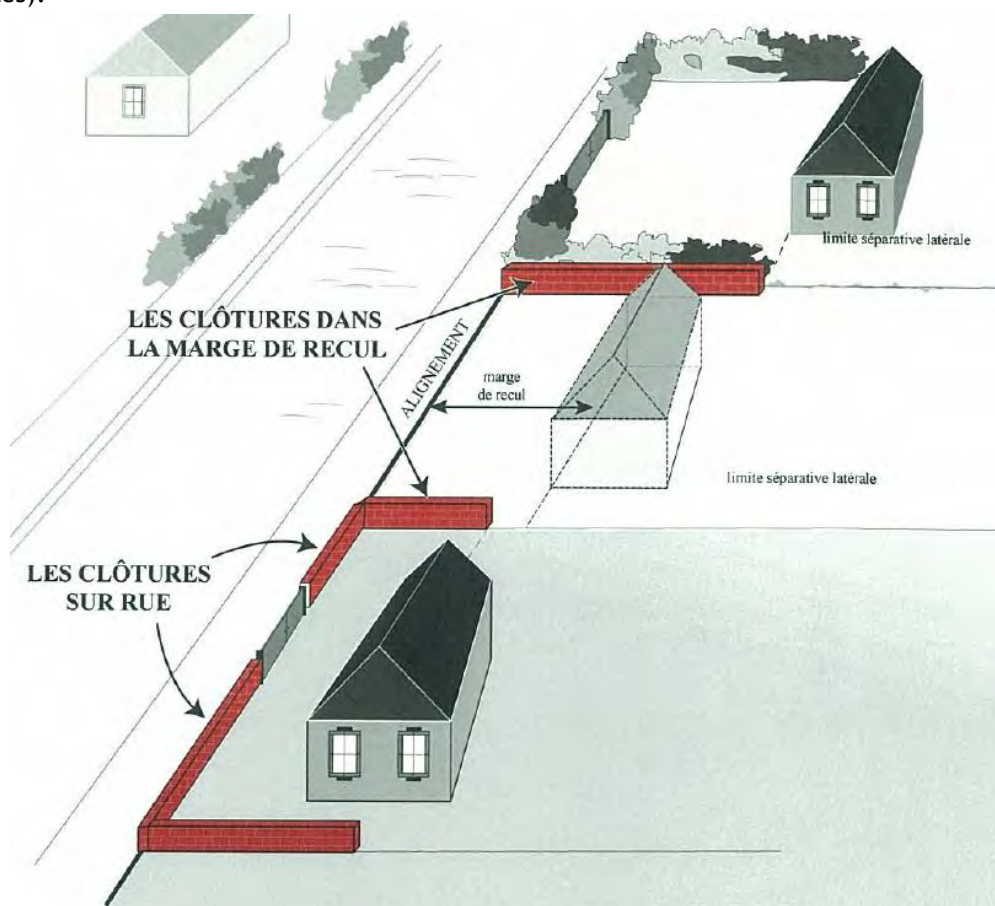
Une clôture enclot un espace, le plus souvent elle sépare deux propriétés : propriété privée et domaine public, ou/et deux propriétés privées (elle est alors élevée en limite séparative des deux propriétés).

Ne constitue pas une clôture au sens du présent PLUI, un ouvrage destiné à séparer différentes parties d'une même unité foncière en fonction de l'utilisation par le même propriétaire de chacune d'elles : espace habitation - espace activité - espace cultivé, etc.

*Ouvrage ne constituant pas une clôture*

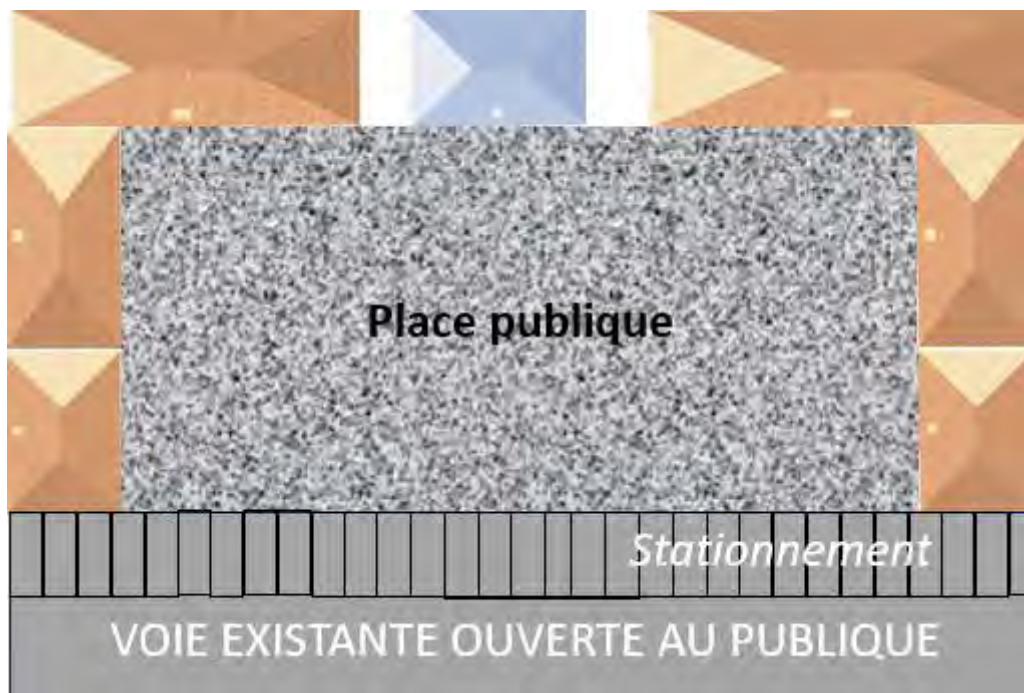
À minima 75% de la longueur de la façade sur rue des constructions doivent être implantés soit :

- à la limite d'emprise de la voie publique ou privée existante\* ;
- observer le même recul que celui de l'une des deux constructions principales voisines situées du même côté de la voie publique ou privée existante ou situées sur la même unité foncière ;
- à la limite d'emprise ou en recul d'au moins un mètre des voies publiques ou privées à créer.

Le stationnement, ouvert au public, appartient à la voie existante ouverte au public. Aussi, le recul s'impose par rapport à la limite du stationnement car compris dans l'emprise de la voie ouverte au public.

Les règles de recul par rapport à celle de la place publique sont les mêmes que celles de la voie. La construction bleu doit donc s'implanter à la limite d'emprise de la place publique (sur une longueur de façade bâtie d'au moins 75%).

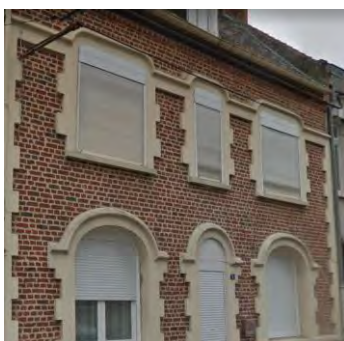
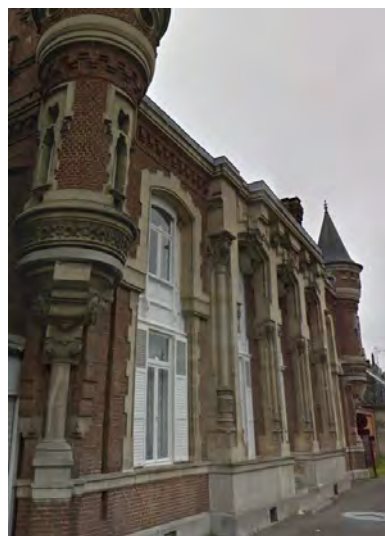
## MODÉNATURE

Éléments de décoration de la façade (moultures, reliefs, sculptures ou appareillages particuliers).

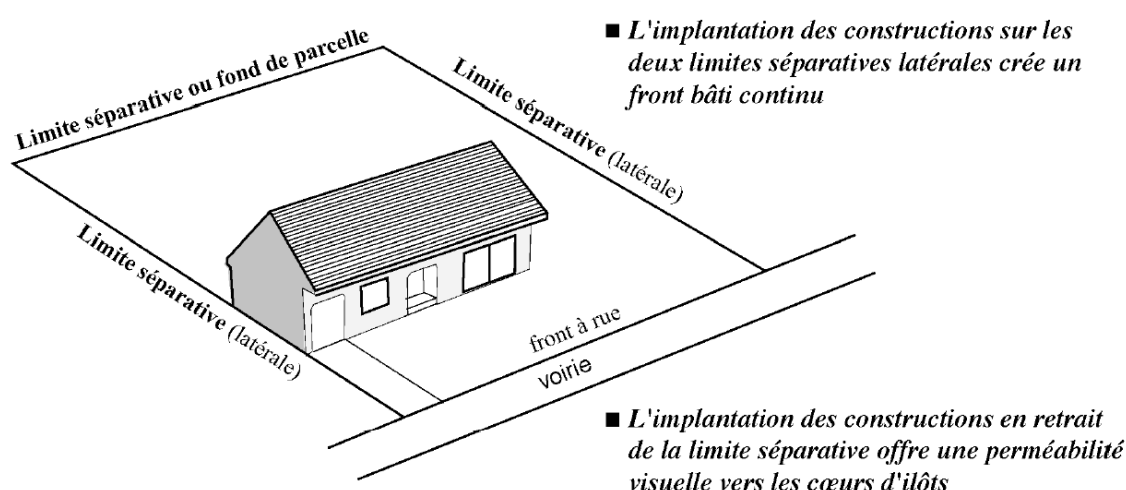
Le retrait est la distance (L) comptée horizontalement entre la construction et la limite séparative. Les éléments de modénature, les débords de toiture, les brises soleil, les balcons, les terrasses de moins de 60 centimètres, et les parties enterrées des constructions ne sont pas comptés dans le calcul du retrait.

Cette limite d'implantation des constructions peut être fixée par les règles de l'article 7 le long des limites séparatives. Elle constitue alors la ligne de départ à partir de laquelle la construction peut s'implanter ;

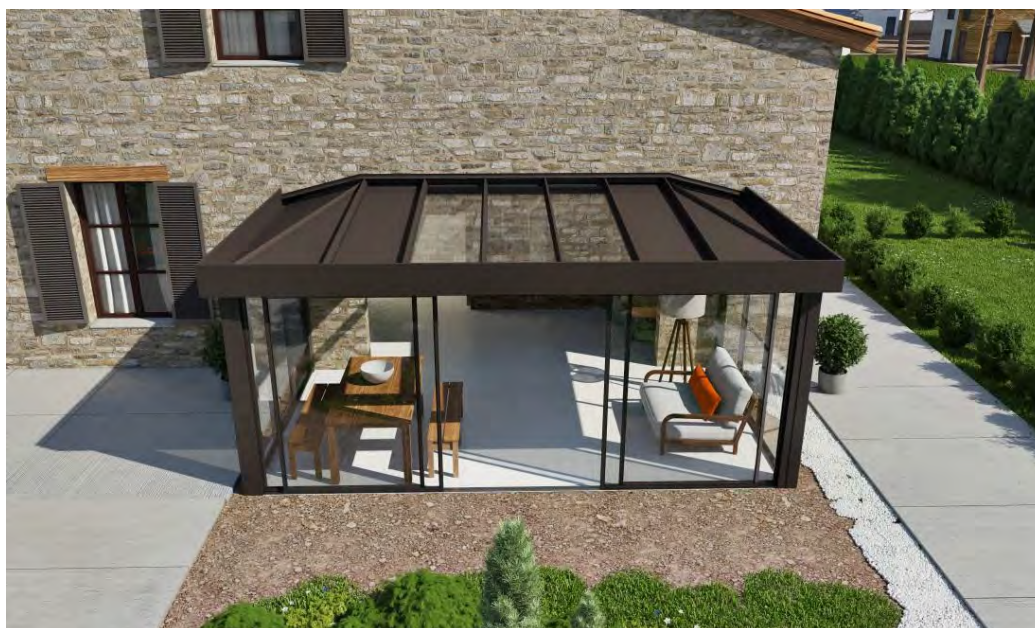
## VERANDA :

Galerie couverte en construction légère rapportée en saillie le long d'une façade. Elle peut être fermée et ainsi servir de jardin d'hiver, etc.

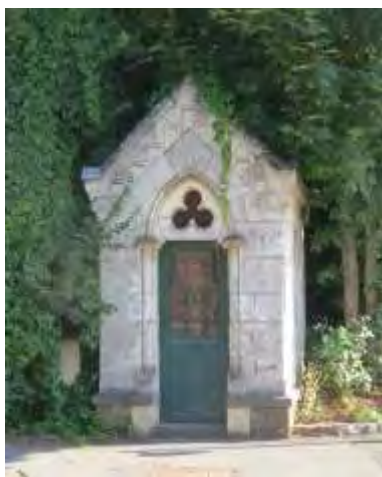
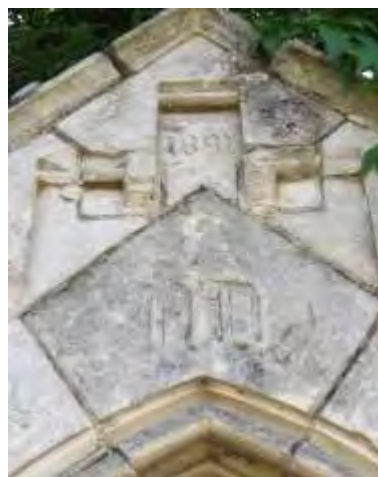
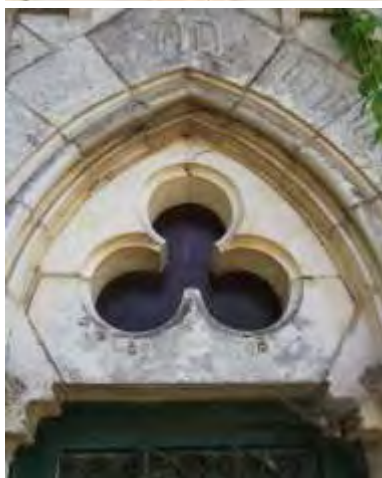
Commentaire éventuel :

Degradation de la pierre / Date portée

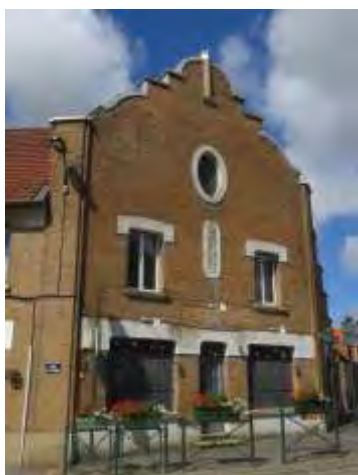
Commentaire éventuel :

Une partie de la couverture du pignon s'est détachée. Il y a donc un risque de dégradation.
